# KAUPPIAANTALON UUSROKOKOO- TUOLIT

Tutkimus ja konservointi

Opinnäytetyö  
Restaurointi

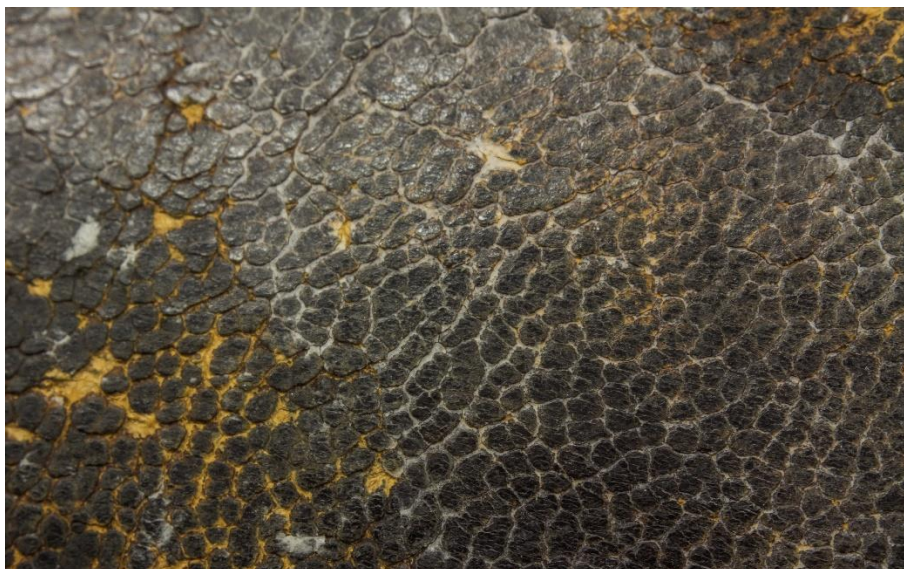
Kuva 13. Nahan "kukkuminen" (Huovila 2018)

Kaikkien tuolien istuinten nahkapäälliset ovat kauttaaltaan krakeloituneita ja osittain pahasti kuluneet. Tuolien 1178/3 ja 1178/4 nahkapäällisissä on enemmän vaurioita kuin numeroimattomassa tuolissa, ja niissä on myös havaittavissa tummia läikkiä. Kyseisten tuolien nahan halkeamissa on myös valkoista ainetta, mahdollisesti parkitsemisessa käytettyä suolaa (kuva 13).

Pintasuolet voivat näkyä pieninä valkoisina kristallimaisina jääminä, ja ne ovat usein merkki huonosta parkituksesta tai nahan vääränlaisista hoitotoimenpiteistä (Rivers & Umney 2013, 731). Jäljet voivat olla myös peräisin jo aiemmin mainituista hydrolysoituvien tanniinien hajoamistuotteista, jota kutsutaan "kukkimiseksi" (kuva 13). Numeroitujen tuolien nahka on osittain haalistunut. Vaa-leampi nahansävy on havaittavissa, etenkin istuinten selustojen alapuolella, jossa nahka on hieman paremmassa kunnossa kuin muualla nahassa. Nahan värjäyksessä käytetyt aineet haalistuvat usein valon ja UV-säteilyn vaikutuksesta (Rivers & Umney 2013, 731).

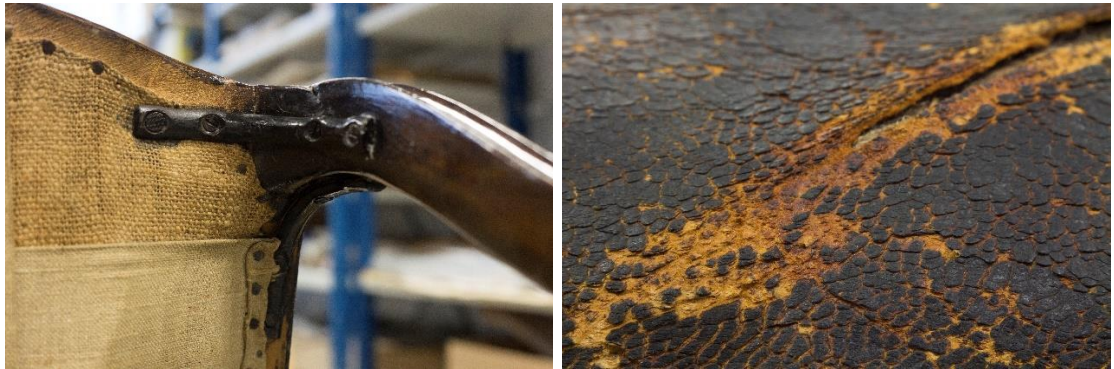
on todennäköisesti nosteltu eniten. Tuolien selustojen takapuolella on nähtävissä suurempia hankaumajälkiä, jotka ovat mahdollisesti varastoinnin aikana tulleita (liite 2). Jokaisen tuolin jalkoja on tuettu suorakulman muotoisilla metallilevyillä (kuva 14), nauloin tai tapein. Kasviparkitun nahan red rot -vauriota (kuva 15) on näkyvissä erityisesti kahden eri sarjaa olevan tuolin nahassa. Nahka on paikoittain punertavaa ja hieman pulverimaista. Tuolien jaloissa on paikoittain halkeamia sekä naulanreikiä ja joitakin niistä on täytetty jollakin massalla.

Kuvat 14 ja 15. Jalan tukirauta ja nahan red rot -vaurion punertavaa väriä (Huovila 2018)

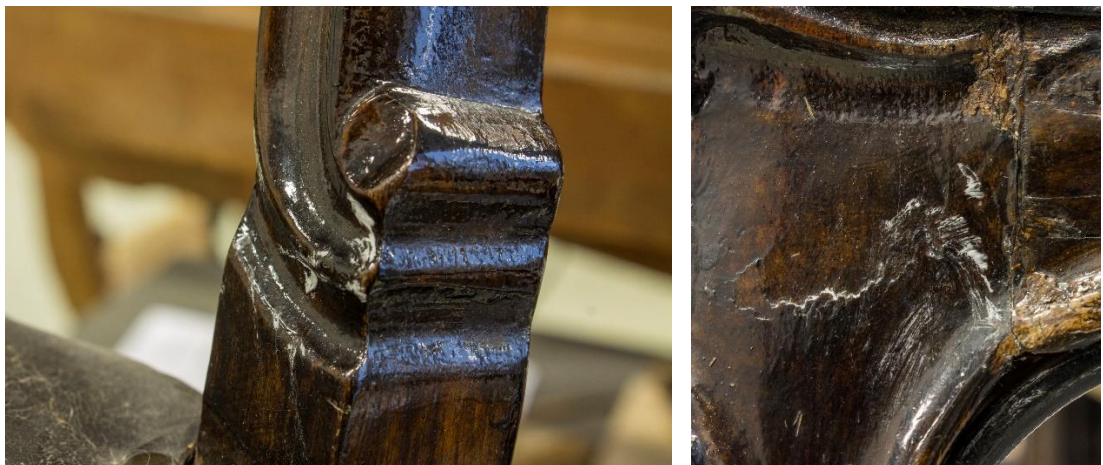
Kaikissa tuoleissa on havaittavissa ootrausta eli puunmukailumaalausta. Numeroitujen tuolien nahkasuikaleissa ja koristenauloissa on lakkajälkiä, joka viittaisi siihen, että tuolit on lakattu jälkeinpäin nykyaikaisemmalla lakalla, nahkaverhoilun ollessa paikallaan. Mahdollisesti kiillotustahnan jäämiä on nähtävissä kaikissa tuoleissa (kuvat 16 ja 17). Päätelmä on tehty siitä, että valkoisia jäämiä on etenkin halkeamissa ja muualla paikoissa, joista ylimääräistä tahnaa ei ole pystytty pyyhkimään pois.

Kuvat 16 ja 17. Mahdollisia kiillotustahnan jäämiä tuoleissa (Huovila 2018)

Numeroimattoman tuolin puuosien valkoisiin jälkiin, mahdollisesti kiillotustah-  
nan jäämiin, kokeiltiin deionisoitua vettä sekä mekaanista poistoa varovasti  
bambutikulla. Vesi ei vaikuttanut etenkään paksumpiin kiillotustahnan jälkiin.  
Osa jäljistä lähti kuitenkin helposti bambutikulla raaputtamalla aiheuttamatta  
vahinkoa tuolille.

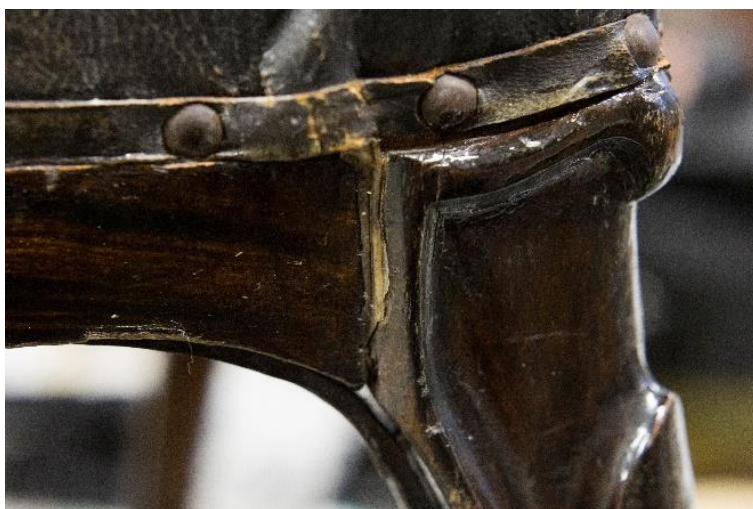
Oikeanpuoleisen sivusarjan ja etujalan liitoksessa on nähtävissä todennäköisesti PVAc-liimaa (kuva 18). Nahkapäällisessä on kaksi repeämää ylhäältä katsottuna oikealla ja vasemmalla puolella. Toisen repeämän kohdilla on selkeää punertavaa väriä nähtävissä. Nahassa on myös tumma pyöreä jälki tuolin keskeltä katsottuna hieman vasemmalla. Selustan alapuolella nahassa on useita pistojäljen kaltaisia vaurioita, jotka voivat olla mahdollisesti tuhoeläinten aiheuttamia (kuva 19). Istuimen pohjakankaasta tulee joustimen pää läpi.

Kuva 18. Mahdollisesti PVAc-liimaa liitoksessa (Huovila 2018)

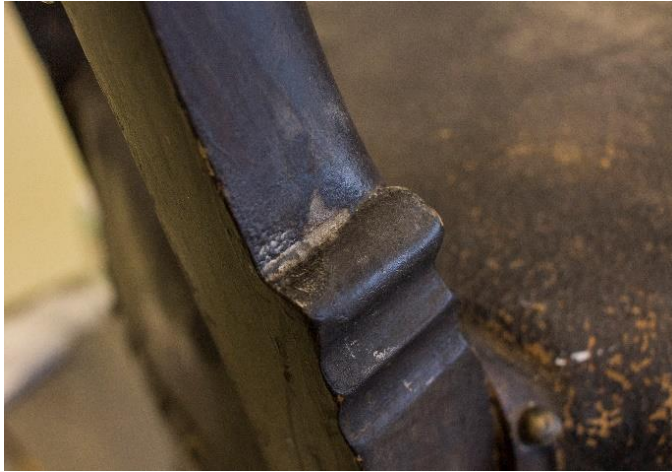
Takaosan nauhoissa on myös näkyvissä todennäköisesti pintaan tullut parkittamisessa käytetty suola. Tämä voi johtua mahdollisesti nahan kuivuudesta. Nahkapäällisen oikeanpuoleisen sivun takakulma on irronnut kiinnityksistään. Rungossa on näkyvissä pientä kulumaa kauttaaltaan ja erityisesti ulompana olevissa kulmissa on suurempia kolhujen aiheuttamia vaurioita. Tuolin lakkapinta on suurimmalta osin himmeäkiiltoinen tai mattapintainen, sekä silmämääräisesti tarkasteltuna todennäköisesti ohuen likakerroksen peitossa. Lakkapinnassa on näkyvissä mahdollisia kosteuden aiheuttamia haaleita jälkiä (kuva 21) sekä pientä krakeloitumista paikoittain.

Kuvat 21. Mahdollisesti kosteuden aiheuttama haalea jälki numeroimattomassa tuolissa (Huovila 2018)

Kosteuden aiheuttamat vaalentumat (*blanching / blooming*) lakatussa tai vahatussa pinnassa voivat olla mahdollisesti puhdistuksessa käytettyjen orgaanisten liuottimien tai vesipohjaisten liuosten aikaansaamia (Rivers & Umney 2013, 551). Istuimen pohjassa olevat kankaat ovat repeytyneet osittain ja ne myös roikkuvat pahasti. Kankaissa on myös havaittavissa iän myötä tullutta tummenemista. Osa tuolin liitoksista on auennut ja koko selusta jalkoineen heiluu.

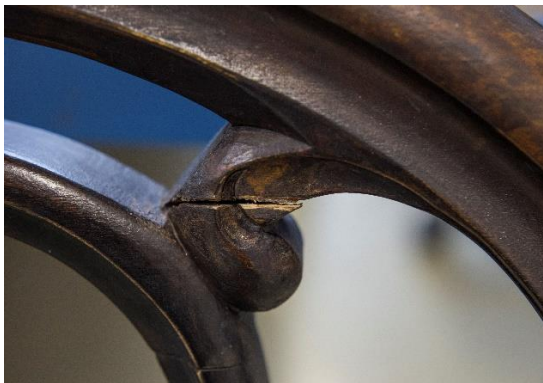
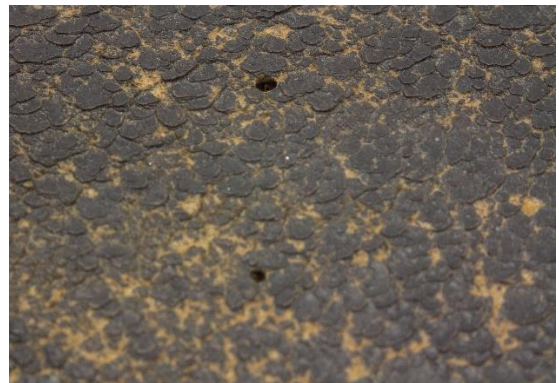
Kuvat 22 ja 23. Numeroimattoman tuolin selustassa oleva halkeama ja mahdollisesti tupajumin lentoaukkoja (Huovila 2018)

Tuolin selusta on hajonnut joskus, ja se on uudelleen liimattu. Selusta on murtunut uudelleen koristeveistetyistä kohdasta (kuva 22). Tuolin nahkapäällissä on neljä, mahdollisesti tupajumin (*anobium punctatum*) lentoaukkoa. Oletus on tehty sen perusteella, että nahassa olevat reiät ovat kyseiselle hyönteiselle tyypillisen näköisiä, täysin pyöreitä (kuva 23).

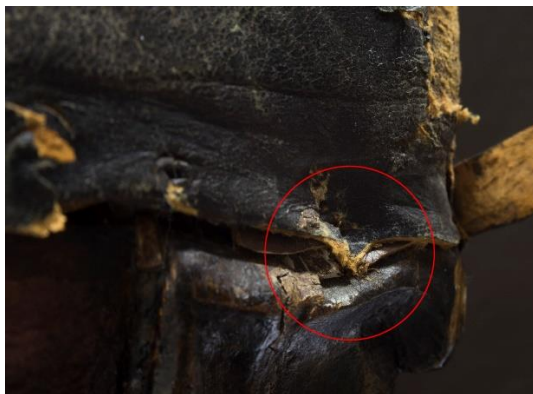
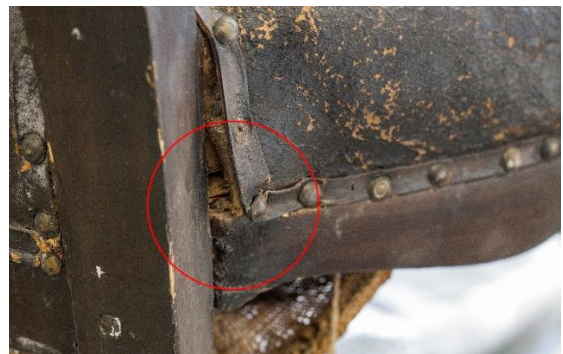
Tuolien näytteille tehtiin kuitenkin kemiallisesti varmistava osoitusreaktiotesti 2 % (m/V %) rautakloridiliuoksella. Numeroimattomasta tuolista ja tuolista 1178/4 otettiin hyvin pienet palat paikoista, joista näytteenottoa ei voida havaita konservoinnin jälkeen (kuvat 29 ja 30). Kasviparkitun nahan ollessa kyseessä rautaionit reagoivat nahan tanniinien kanssa, jolloin näytteessä voidaan havaita tummansininen tai tummanvihreä väri. (Thomson 2011, 59; Odegaard et. al. 2005, 152–153.)

Kuvat 29 ja 30. Tuolin 1178/4 oikeanpuoleisen etukulman ja numeroimattoman tuolin nahkänäytteenottokohdat. Näytteenottokohdat ympyröity punaisella. (Huovila 2018.)

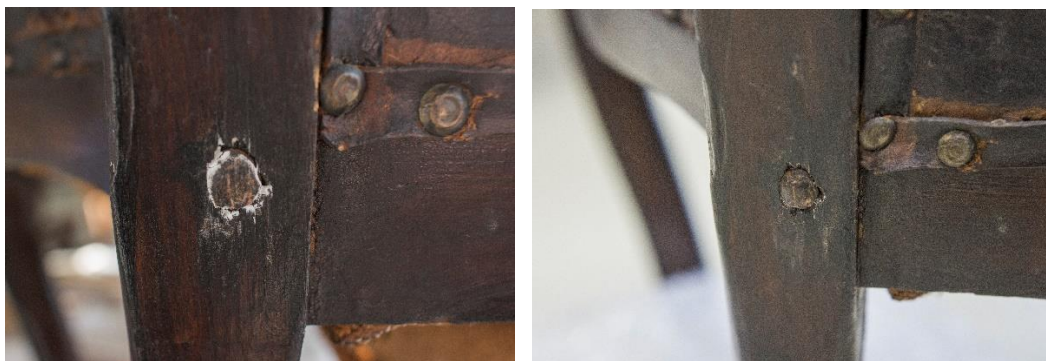
Kuvat 35 ja 36. Kiillotustahnan poisto ennen ja jälkeen (Huovila 2018)

Paksumpiin kiillotustahnajäämiin kokeiltiin metyyliselluloosaliisteristä (Tylose  
MH300) tehtyä geeliä, jonka annettiin vaikuttaa parin minuutin ajan. Pelkkä  
geeli ei toiminut, joten siihen sekoitettiin 2 % triammoniumsitraattiliuosta. Huo-  
mattiin, että triammoniumsitraattigeeli sulattaa hieman lakkapintaa, jos sen an-  
netaan vaikuttaa kauemmin, joten se siveltiin varovasti ainoastaan kiillotustah-  
nan päälle. Geeli pehmensi paksumpaa tahnakerrosta sen verran, että se pys-  
tyttiin poistamaan bambutikkua ja pumpulipuikkoa apuna käyttäen (kuvat 35 ja  
36). Numeroimattoman tuolin selustan takana oleviin valkoisiin jälkiin kokeiltiin

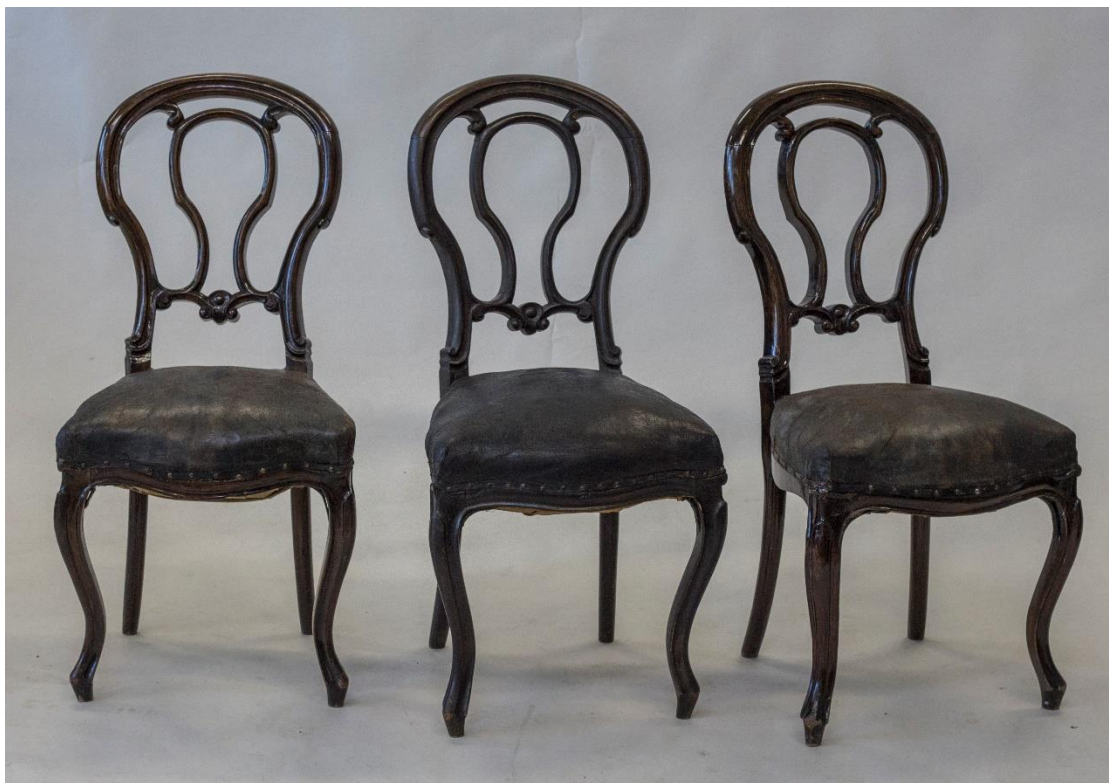
Kuva 54. Konservoidut tuolit (Huovila 2018)

Itse työn jälkeen olen melko tyytyväinen, ainoastaan muutaman kohdan hie-  
man vääränsävyinen retusointiväri häiritsi aluksi. Tuoleja kokonaisuutena tar-  
kasteltuna pienet sävyerot tai virheet eivät kuitenkaan ole niin huomattavissa.  
Työlle asetetut tavoitteet kuitenkin saavutettiin, eli kaikki kolme tuolia konser-  
voitiin onnistuneesti (kuva 54).
